UNIVERSIDAD JAUME I
ESCOLA SUPERIOR DE TECNOLOGIA I
CIÈNCIES EXPERIMENTALS
GRADO EN ARQUITECTURA TECNICA

**TRABAJO FINAL DE GRADO: REHABILITACION
ENERGETICA DE UN EDIFICIO EXISTENTE
ENTRE MEDIANERAS DE 1964**

Junio de 2016

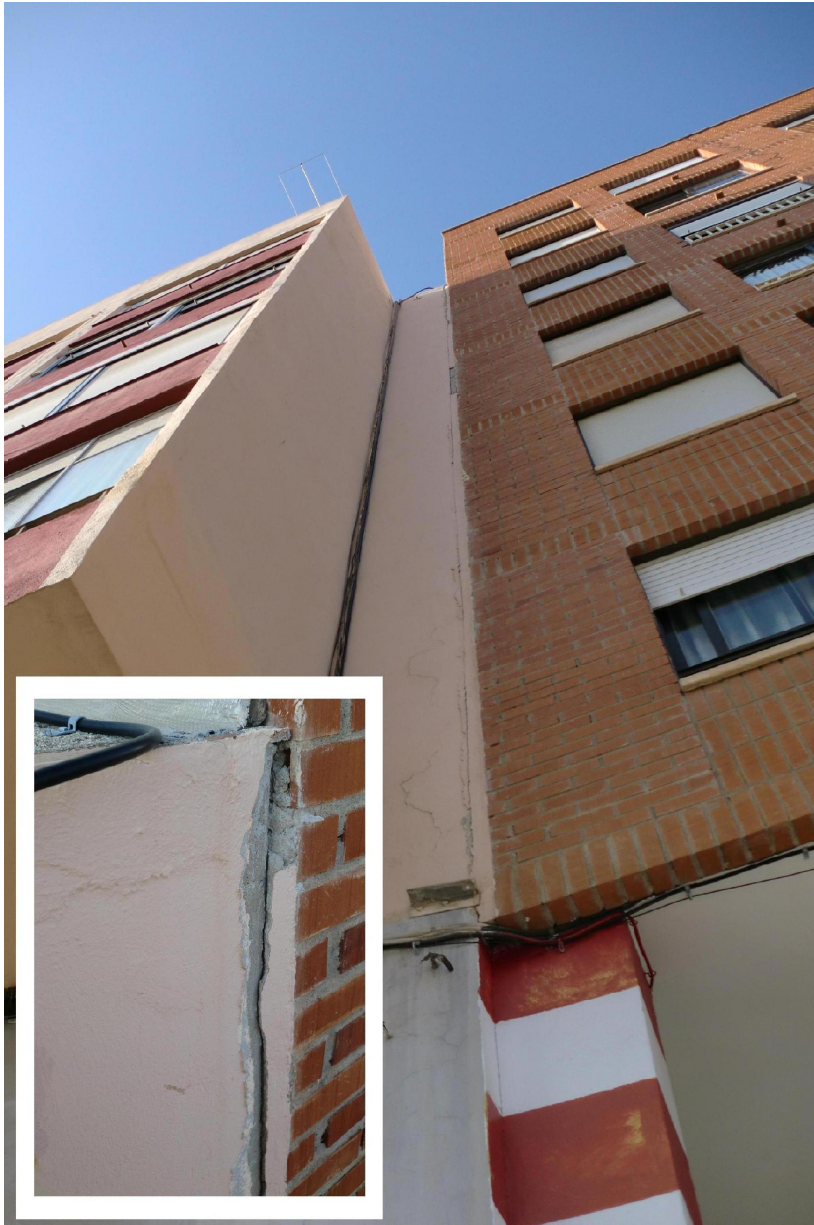
Fachada 1. Soporte [Ref. FA001]

IDFC005	FACHADA/MEDIANERÍA	Sureste	62,28	112,97	1,70				
	Soporte					3	2	INTu	FA001
	Acabado exterior					1	1	INTm	FA002
	Elementos singulares O - Otros					2	1	INTm	FA003
	Carpintería					1	1	INTm	FA004
Observaciones		Se observa que existe falta de mantenimiento en la fachada principal, ya que se encuentra con suciedad, sobretodo en planta baja y con desconchados y fisuras en el revestimiento. En el cerramiento de fachada se observa una importante grieta vertical a lo largo de toda la altura del edificio junto al edificio colindante, por donde entra el agua de lluvia a las viviendas. Los umbrales de acceso de planta baja estan rotos y en mal estado a causa del trafico peatonal y de vehiculos durante años. En la carpinteria se observa el mal estado o la ausencia de sellado de las ventanas, así como la presencia de oxido en elementos metalicos como persianas y puertas.

Elemento a inspeccionar	Lesiones y síntomas
Soporte	Grietas importantes
Acabado exterior	Suciedad, Desconchados y Fisuras
Elementos singulares	Rotura de Vierteaguas
Carpintería	Sellado deficiente y Oxidación

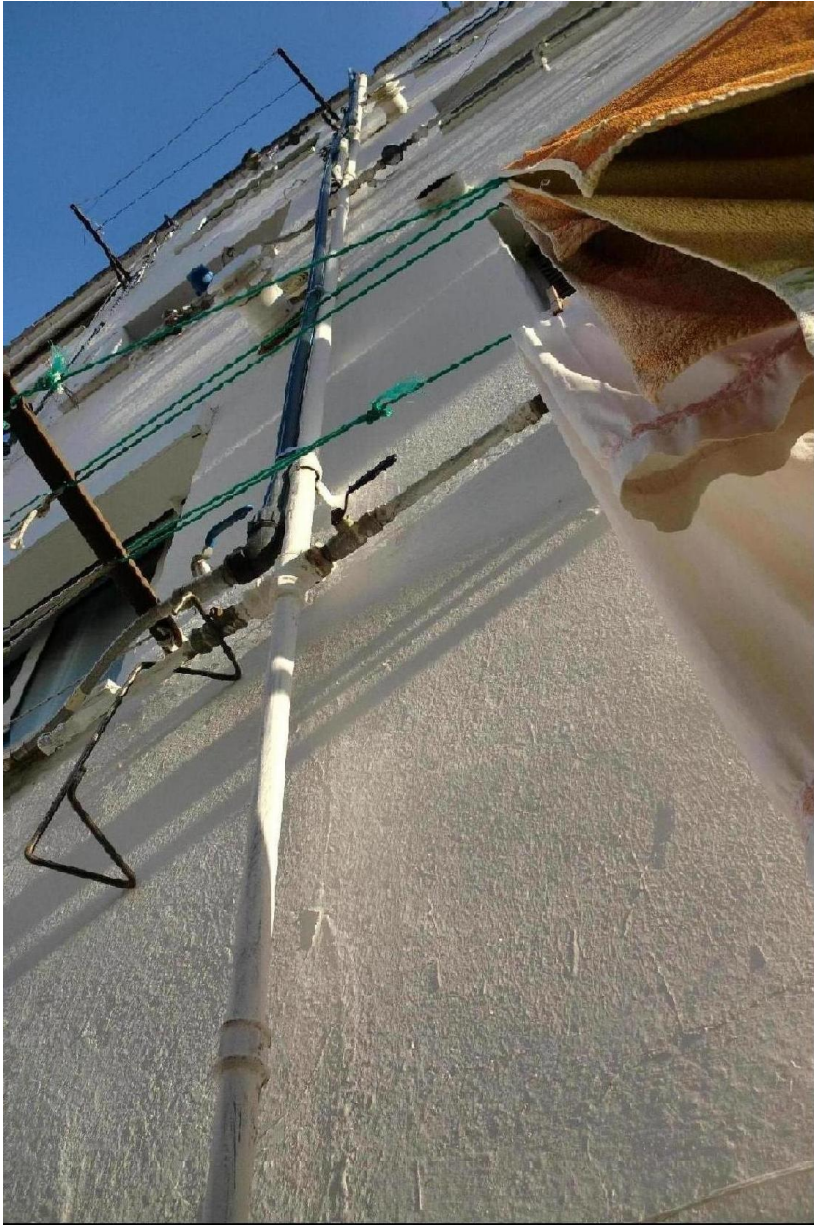
Fachada 2. Acabado exterior [Ref. FA005]

Elemento a inspeccionar	Lesiones y síntomas
Soporte	No se aprecian a simple vista
Acabado exterior	Desconchados de pintura
Elementos singulares	Oxidación de tendederos
Carpintería	Sellado deficiente

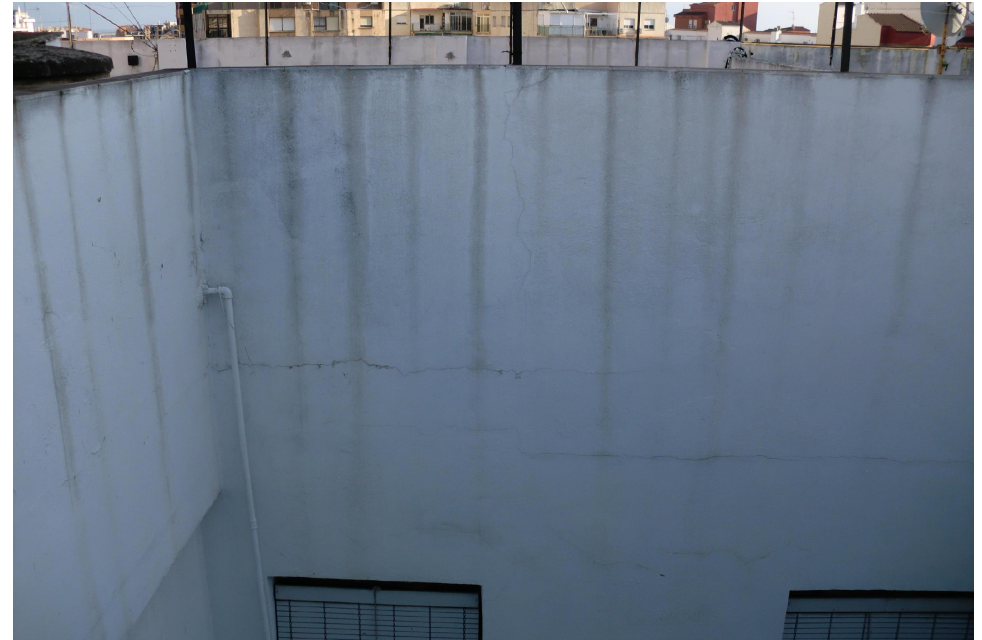
Fachada 5. Acabado exterior [Ref. FA008]

Elemento a inspeccionar	Lesiones y síntomas
Soporte	No se aprecian a simple vista
Acabado exterior	DDesconchados y fisuras en el revestimiento
Carpintería	Sellado deficiente

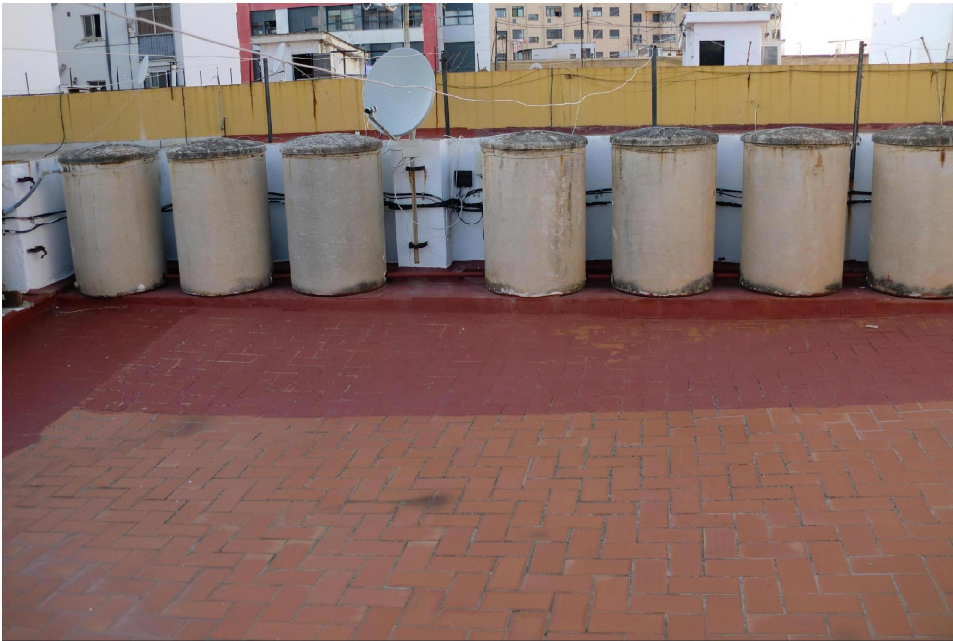
Cubierta 1. Soporte [Ref. CU001]

Elemento a inspeccionar	Lesiones y síntomas
Soporte	No se aprecian a simple vista
Material de cubrimiento	Suciedad
Impermeabilización	No se aprecian a simple vista
Recogida de Aguas	No se aprecian a simple vista

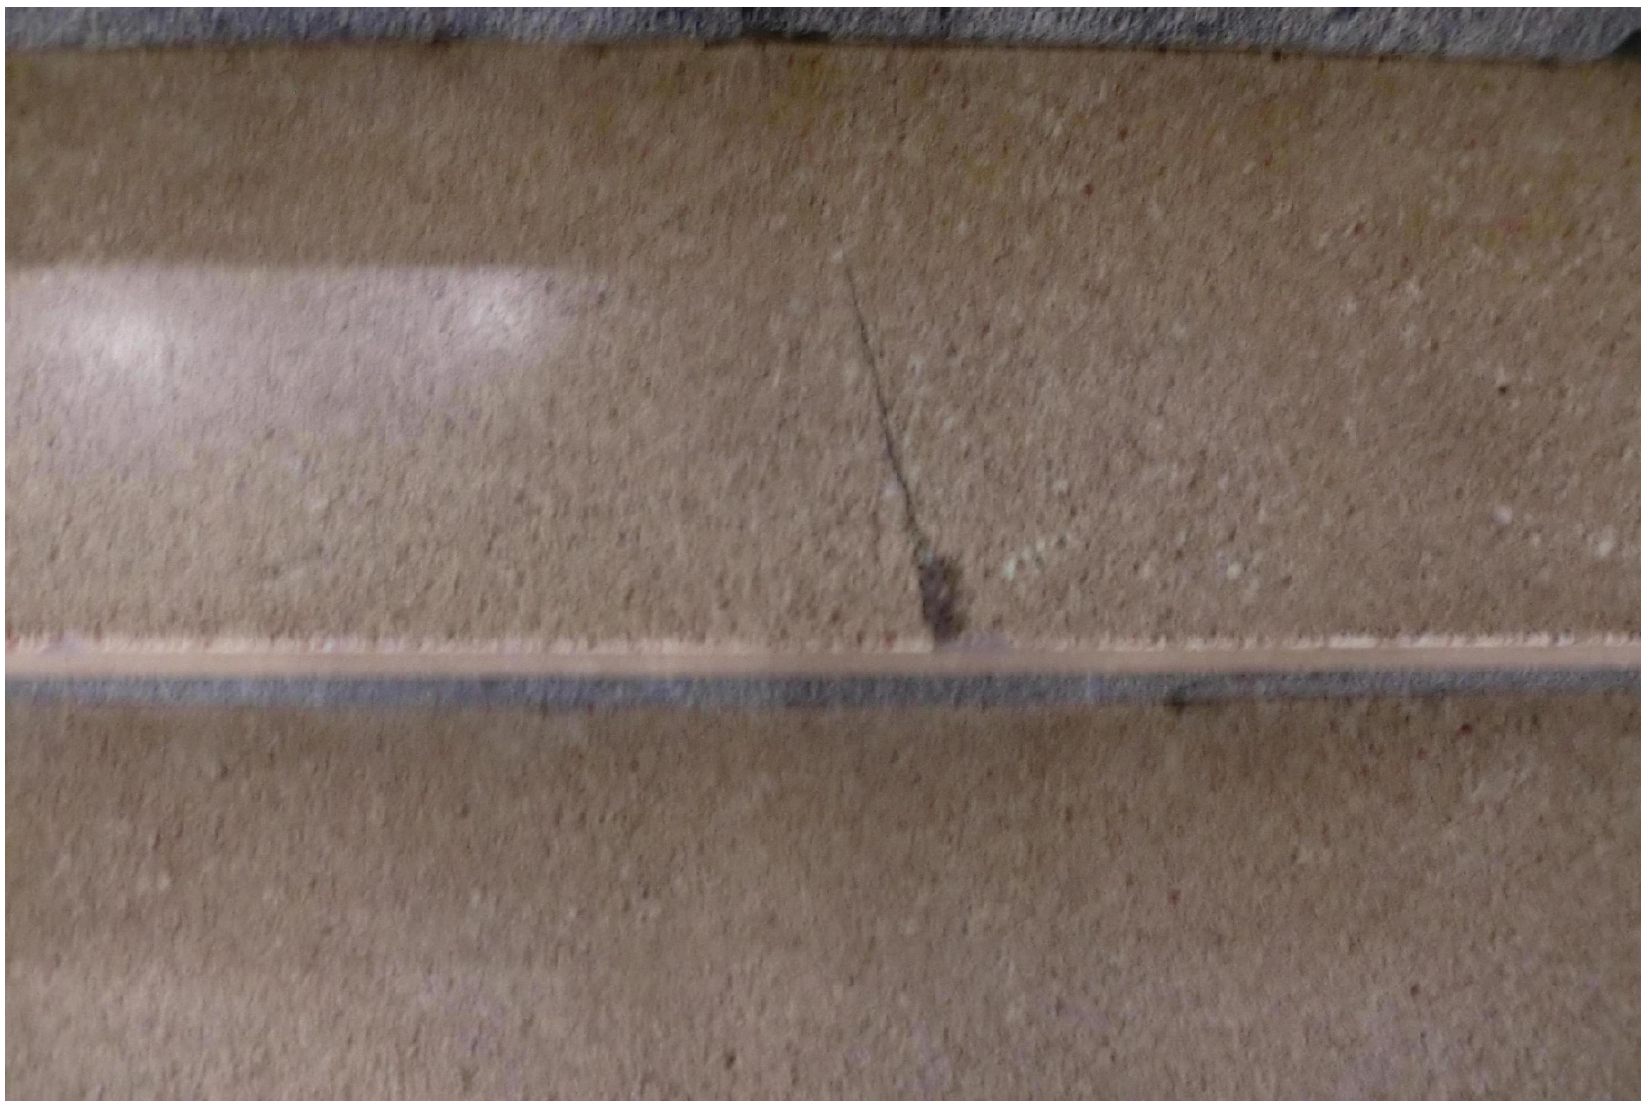
Cimentación y estructura. Escalera [Ref. ES001]

Losa¹								
			Losa²								
		Otros¹									
		Otros²									
		Escalera		Zonas Comunes	HA	Rtura de algunos peldaños	1	1	INTm	ES001	
		Otros									
Observaciones

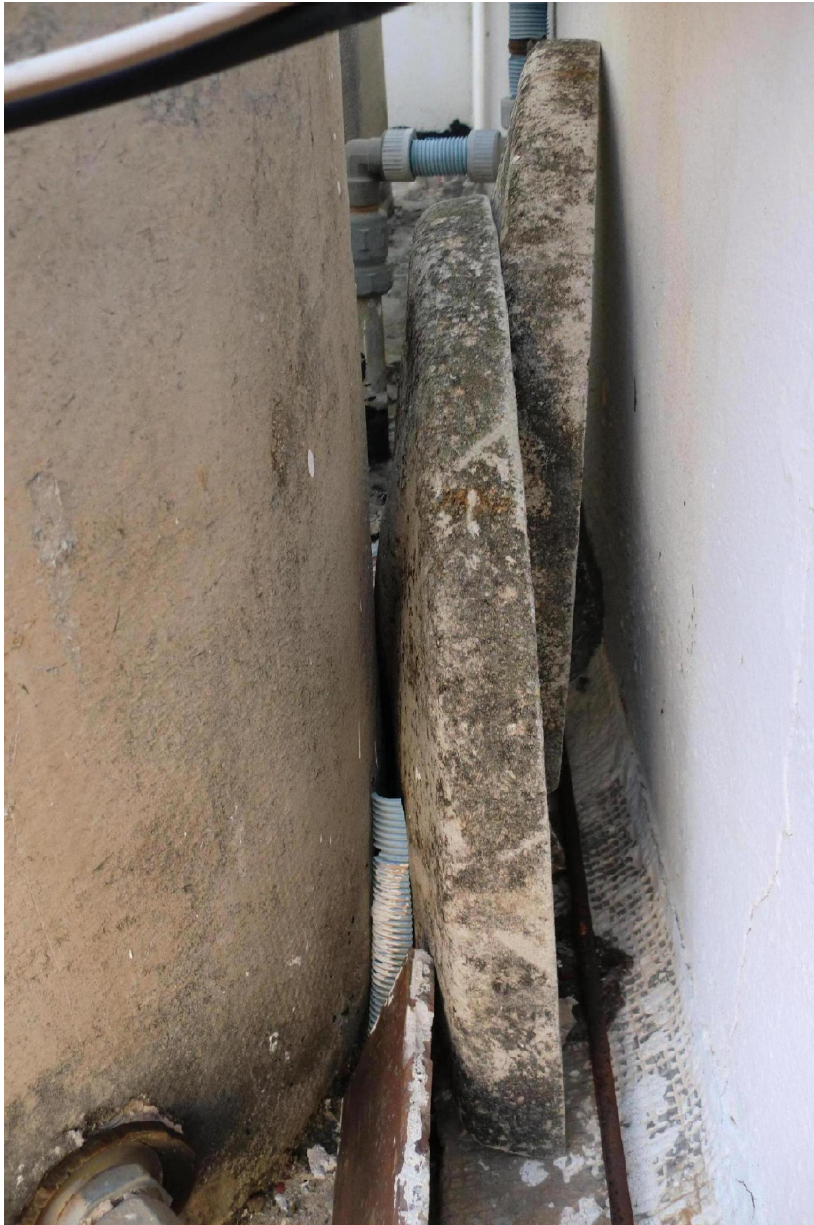
Suministro de aguas. Otros. [Ref. IN001]

SUMINISTRO DE AGUAS		¿Los contadores están centralizados? <input checked="" type="radio"/> SI <input type="radio"/> NO				
Elemento a inspeccionar	Ubicación	Lesiones y síntomas	Indicadores		Actuaciones	Ref. fotográfica
			ID	EC	AP	
Suministro de aguas	Contadores	No se aprecian a simple vista	0	0	MNT	
	Red	No se aprecian a simple vista	0	0	MNT	
	Otros	Rotura de depósitos de fibrocemento	3	2	INTu	IN001
Observaciones		Se observa que existen depositos individuales de fibrocemento situados en la cubierta del edificio. Algunos de estos se encuentran con la tapa del mismo rota, lo que puede generar problemas serios a la salud de los vecinos, por lo que se debiera sustituir los elementos dañados por parte de empresas autorizadas a tratar con residuos de fibrocemento.

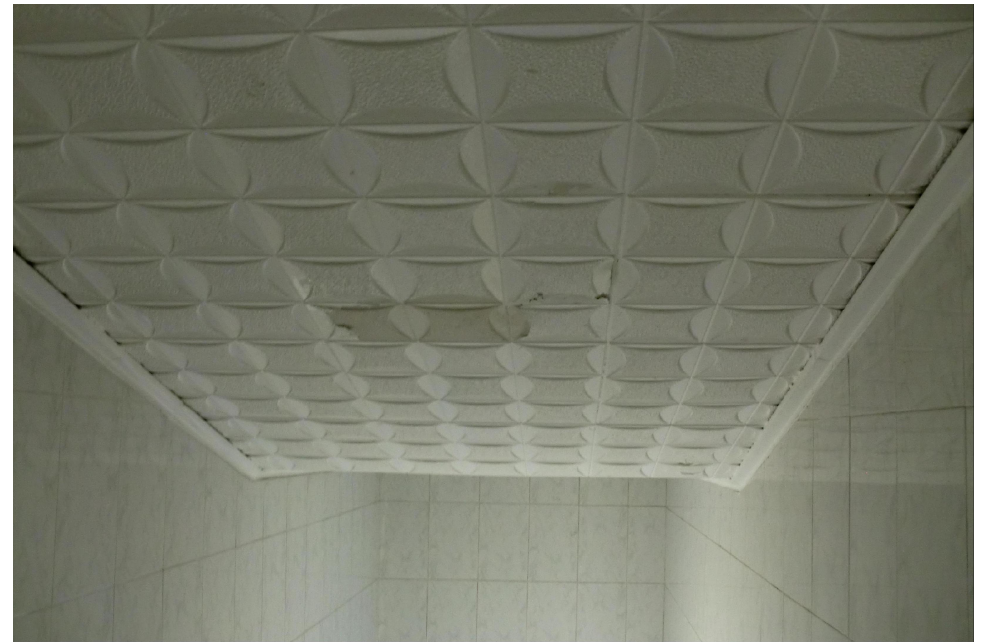
Evacuación de aguas. Red. [Ref. IN002]

EVACUACIÓN DE AGUAS						
Elemento a inspeccionar	Ubicación	Lesiones y síntomas	Indicadores		Actuaciones	Ref. fotográfica
			ID	EC	AP	
Evacuación de aguas	Red	Patinillos	3	2	INTu	IN002
	Arquetas					
	Sumideros	Cubierta principal	2	2	INTm	IN003
	Otros					
Observaciones		No existen cazoletas sifonicas en la cubierta lo que provoca malos olores, Las uniones entre las conducciones estan deterioradas y provocan filtraciones de aguas residuales a las viviendas y a las zonas comunes.

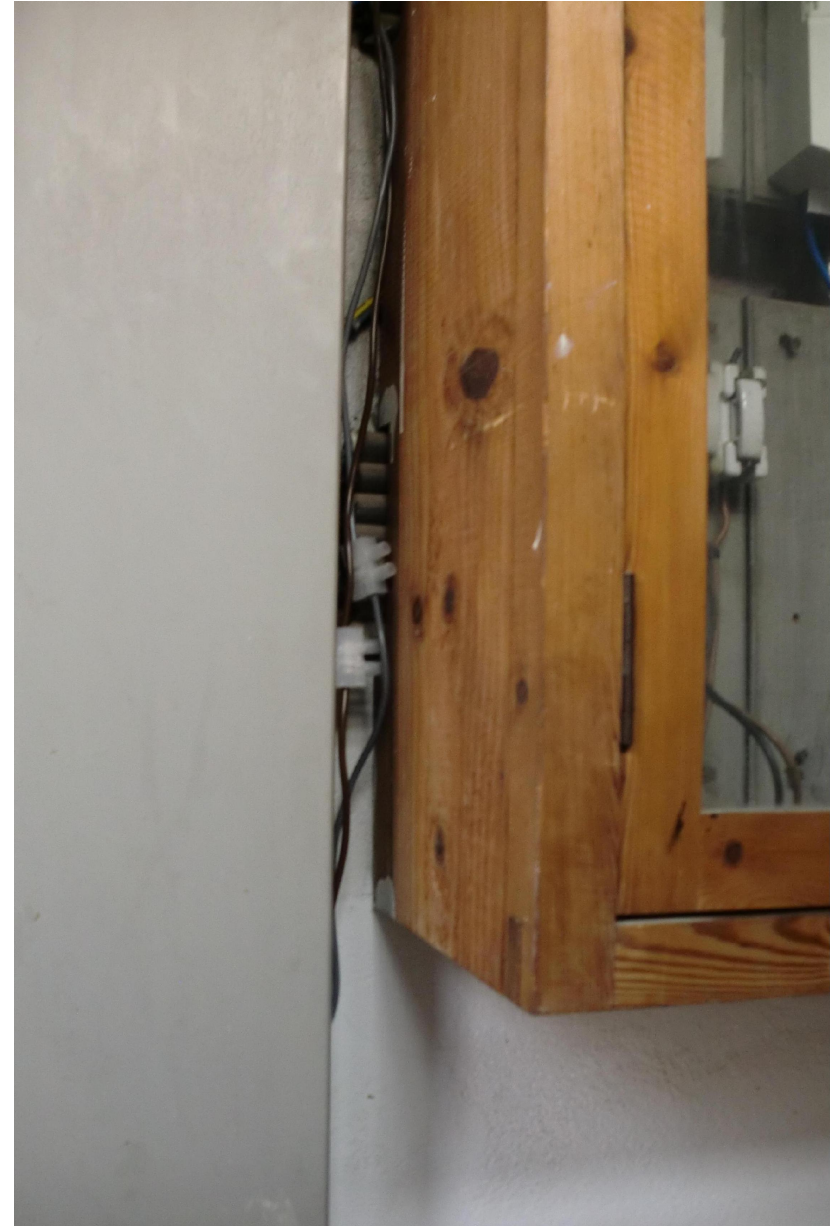
Suministro eléctrico. Cuadro de contadores. [Ref. IN004]

SUMINISTRO ELÉCTRICO		¿Los contadores están centralizados? <input checked="" type="radio"/> SI <input type="radio"/> NO				
Elemento a inspeccionar	Ubicación	Lesiones y síntomas	Indicadores		Actuaciones	Ref. fotográfica
			ID	EC	AP	
Suministro eléctrico	Contadores	Casetón de cubierta	3	2	INTu	IN004
	Red	Patinillos	0	0	MNT	
	Otros					
Observaciones		El funcionamiento de la instalación electrica es correcto. Debido a la antigüedad del edificio la instalacion no cuenta con conductor de toma a tierra lo que representa un peligro frente a contactos indirectos. En la centralización de contadores se aprecia la existencia de conductores de cobre empalmados, fuera del armario de contadores y accesibles por cualquier usuario del edificio, lo que resulta peligroso, mas aun sabiendo de la ausencia del conductor de toma tierra.
